Усиление бимса

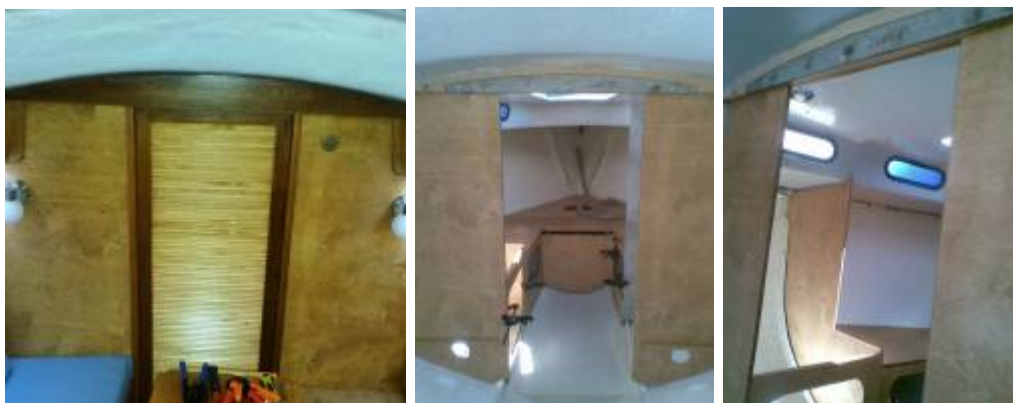
Одно из слабых мест Веги - подмачтовый бимс. Через отверстие для кабелей на бимс может попадать вода, отчего он начинает гнить и разрушаться. А если добавить сюда отсутствие пиллерса и перетянутые ванты - то довольно быстро получаем продавленную палубу.

Пример усиления в случае полной перестройки «внутрянки» (оригинал - <https://forum.katera.ru/index.php?/topic/48482-veganavty-vsekh-stran-obediniates/?p=1705542>) «Особо хочу обратить внимание на подмачтовый бимс. Он упрочнен полотном нержавеющей стали 5 мм, которая прикручена к бимсу 8 мм болтами. Так рекомендуют делать все импортные сайты Вегаводов. Сам бимс сделан из акации - очень плотного и крепкого дерева не подверженного гниению.»
