Vegaklubbens Artikelsamling

Häckroder

TEKNISKA SPALTERNA

HÄCKRODER.

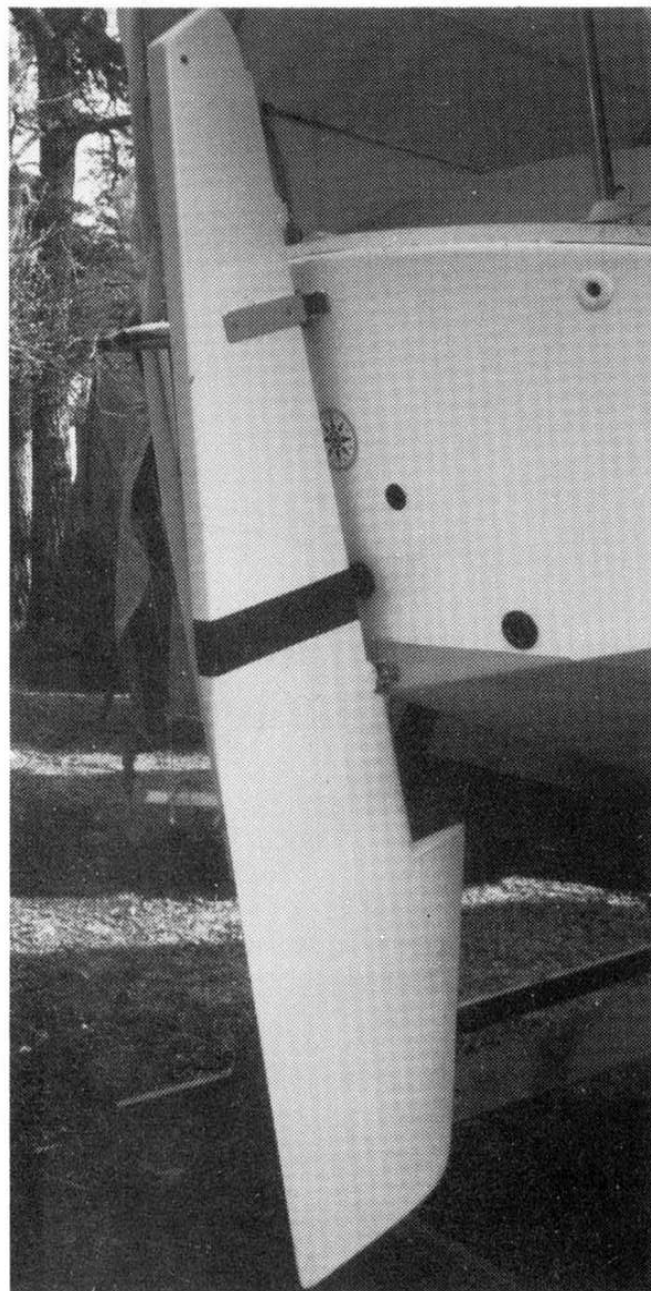
Bild 1.

-Badstegen är flyttad och de gamla hålen f.n. täckta av täckbrickor i väntan på plastning.

-Roderbeslagen monterade.

-Akterspegeln har inte förstärkts. Efter en sommars segling tyder inget på att det skulle vara nödvändigt.

-Maxi 77:an roder täcker inte upp mot Vegans botten. Här måste en bit plastas i.

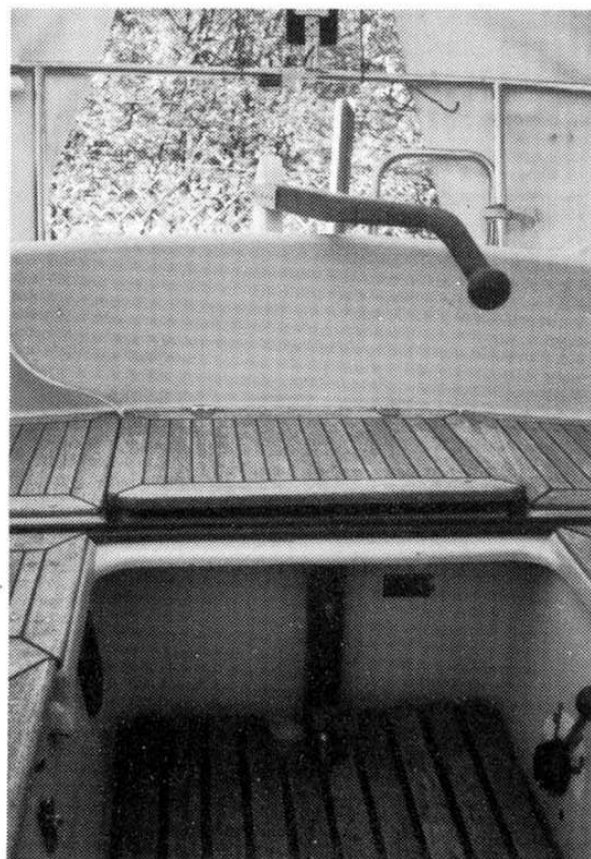
Bild 4. Rorkulten är en egen historia. Den gamla dög inte, var för kort. Besökte då Tackel och Tåg på Skeppsholmen. Där hittade jag två ej använda reservrorkultar till SWAN-båtar! Ja just det, vår modifierade Vega har en Swanrorkult. Den gamla ror-

kulten kapade jag (tips från V-ås) och bultade fast mot skottet. Kan användas som nödroder genom att jag borrade ett par hål till där bultar kan träs igenom för att bulta fast den bortkapade delen av rorkulten. Känns mycket tryggt.

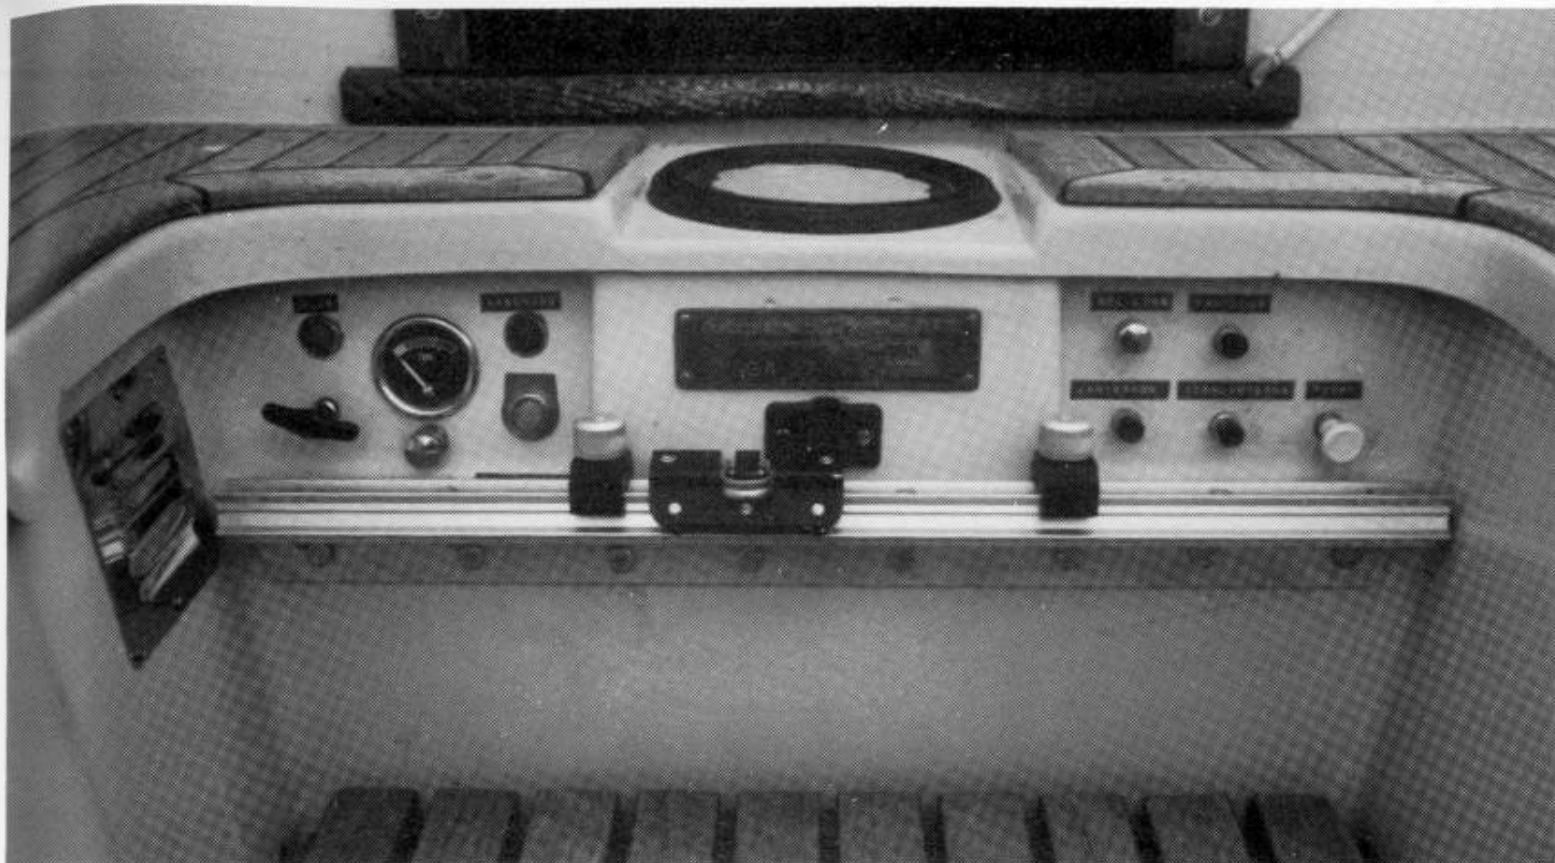
Bild 5. Här har skotskenan monterats i bridgedäckets akterkant. Skenan är placerad på en vinkelprofil av 6 mm aluminium och rejält fastbultad. Gamla skotskenan sitter kvar och kan användas fortfarande om det skulle behövas.

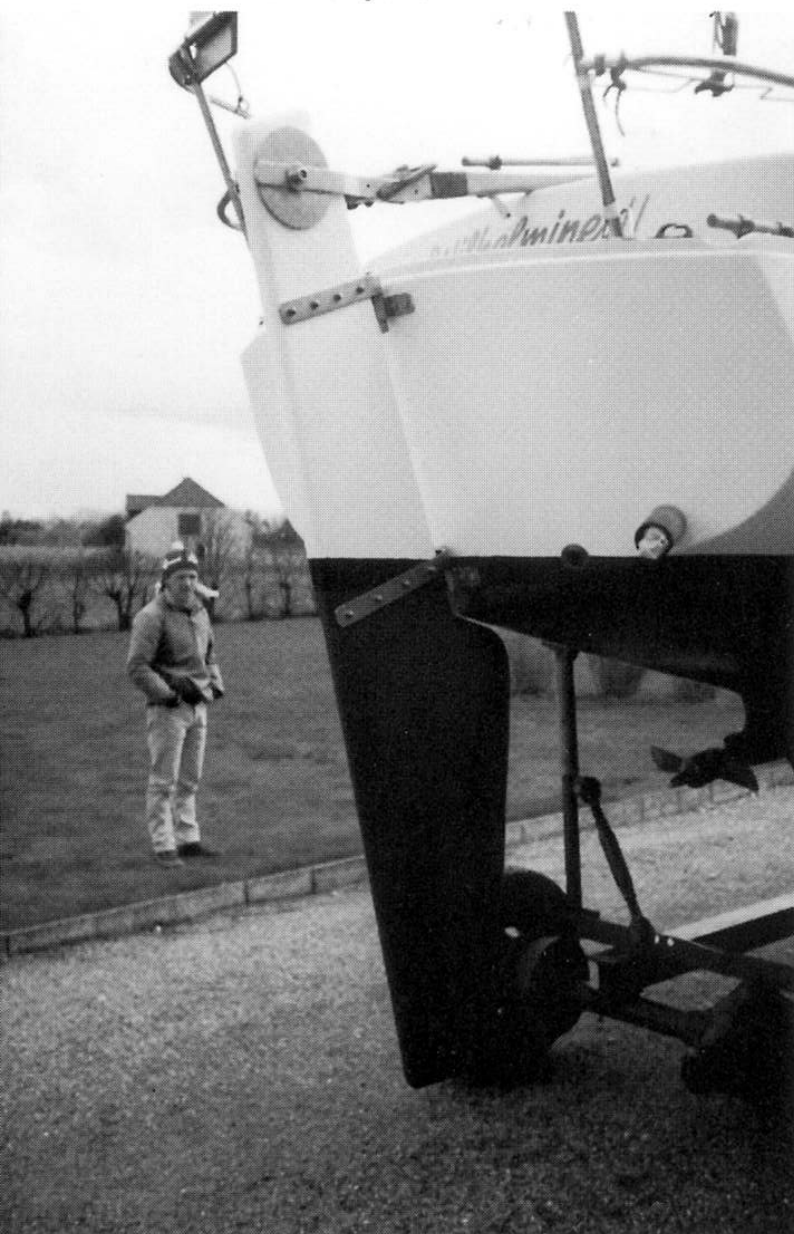
Wilhelmine II's nye ror

Wilhelmine II styrer nu meget bedre, havnemanøvrerne går som en leg. Jeg har fået et cockpit, stort som en "balsal", flyttet løjgangen til midt i cockpit, det er aftageligt. Den virrer lidt på roret, men det føles som en dejlig fornemmelse.
