Усиление бимса

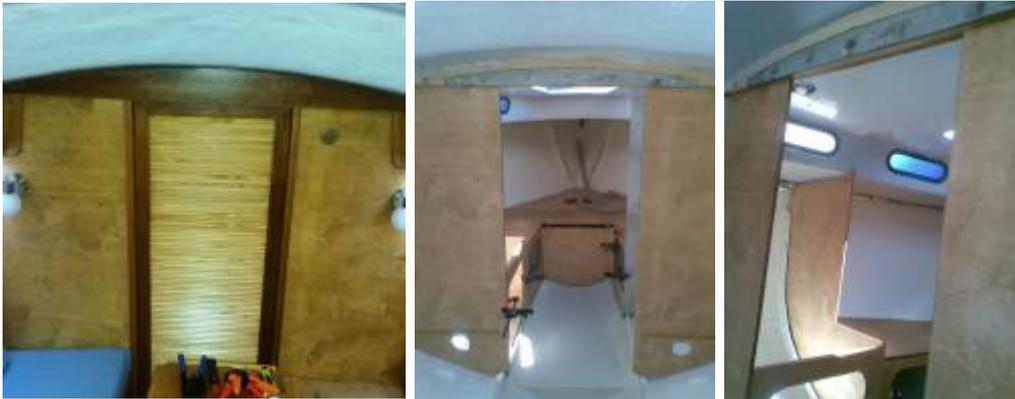
Одно из слабых мест Веги - подмачтовый бимс. Через отверстие для кабелей на бимс может попадать вода, отчего он начинает гнить и разрушаться. А если добавить сюда отсутствие пиллерса и перетянутые ванты - то довольно быстро получаем продавленную палубу.

Пример усиления в случае полной перестройки «внутрянки» (оригинал - <https://forum.katera.ru/index.php?/topic/48482-veganavy-vsekh-stran-obediniates/?p=1705542>)
