Вал

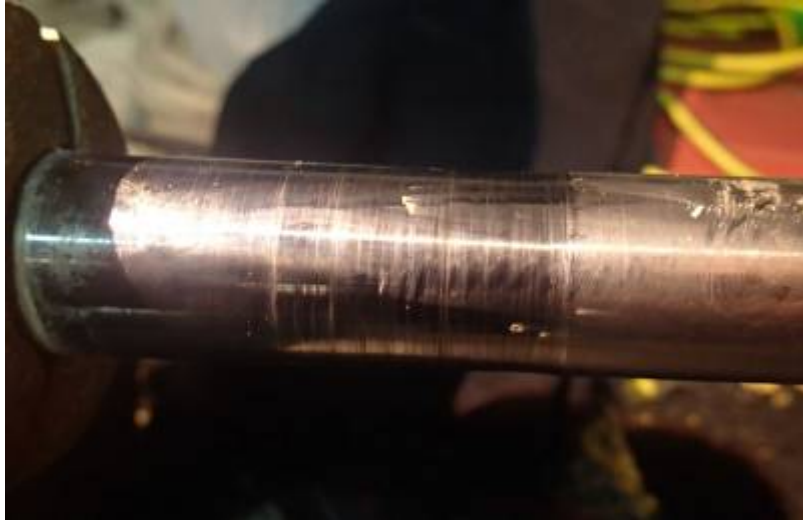
На моей Веге был «оригинальный» подшипник с текстолитовой вставкой. Такое ощущение, что эта вставка тверже, чем материал самого вала, т.к. при почти полностью сохраненном внутреннем диаметре самого подшипника, на валу была заметная выработка. Из-за этого - люфт и посторонние звуки. Был найден вариант по восстановлению вала - плазменное

напыление. Выработка на валу:

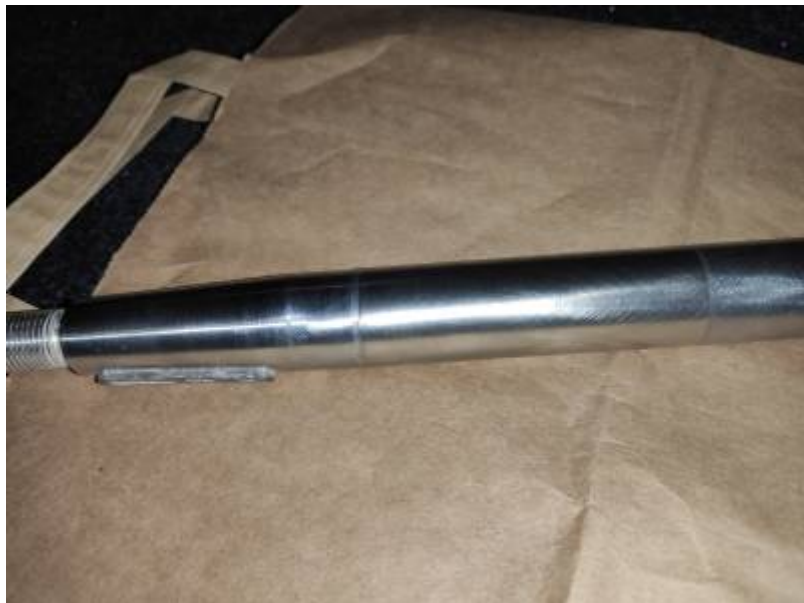
Вид вала после восстановления:

Плазменное напыление - здесь: <http://www.tehnap.ru/>
