## Вал

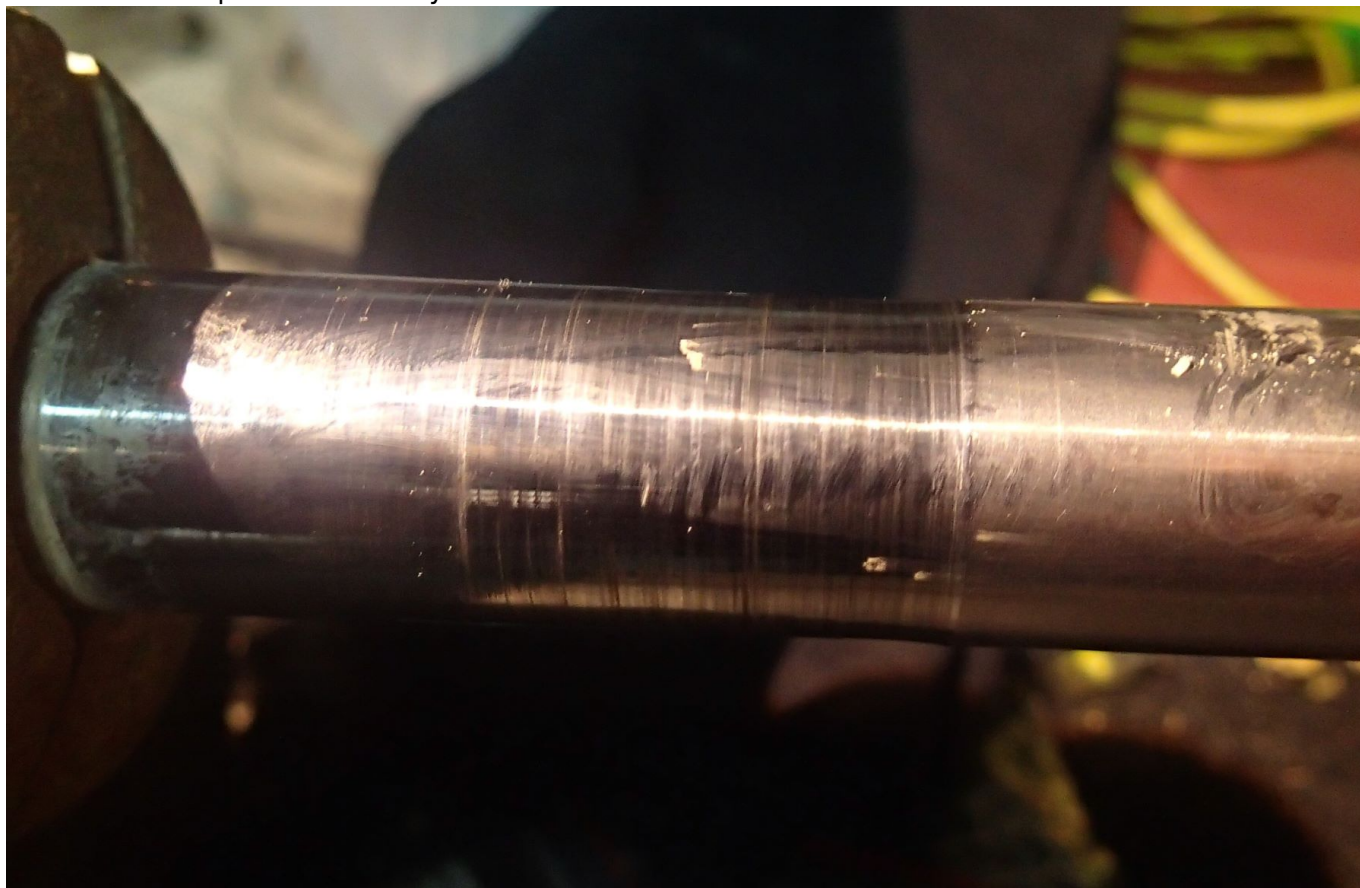
На моей Веге был «оригинальный» подшипник с текстолитовой вставкой. Такое ощущение, что эта вставка тверже, чем материал самого вала, т.к. при почти полностью сохраненном внутреннем диаметре самого подшипника, на валу была заметная выработка. Из-за этого - люфт и посторонние звуки. Был найден вариант по восстановлению вала - плазменное напыление. Выработка на валу:

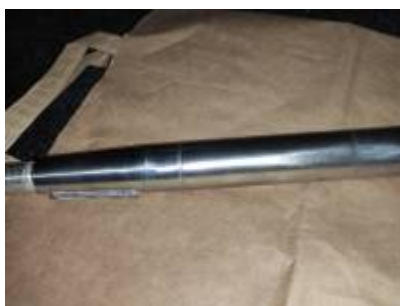
Вид вала после восстановления:

Плазменное напыление - здесь: <http://www.tehnap.ru/>
