## Вал

<https://albinvega.ru/> - **Albin Vega Russia**

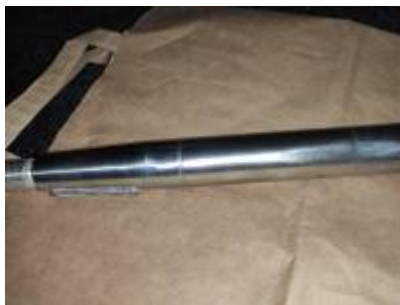
Вид вала после восстановления:

Плазменное напыление - здесь: <http://www.tehnap.ru/>
