Вал

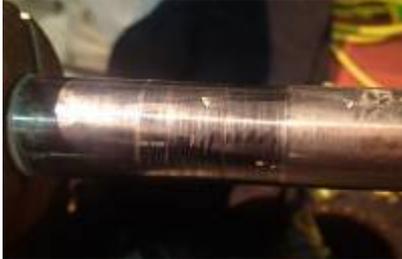
На моей Веге был «оригинальный» подшипник с текстолитовой вставкой. Такое ощущение, что эта вставка тверже, чем материал самого вала, т.к. при почти полностью сохраненном внутреннем диаметре самого подшипника, на валу была заметная выработка. Из-за этого - люфт и посторонние звуки. Был найден вариант по восстановлению вала - плазменное напыление. Выработка на валу:

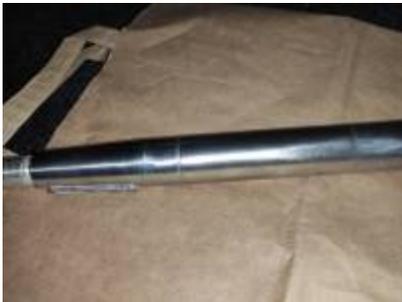
\\Вид вала после восстановления:

Плазменное напыление - здесь: <http://www.tehnap.ru/>
