Vegaklubbens Artikelsamling

Häckroder

TEKNISKA SPALTERNA

HÄCKRODER.

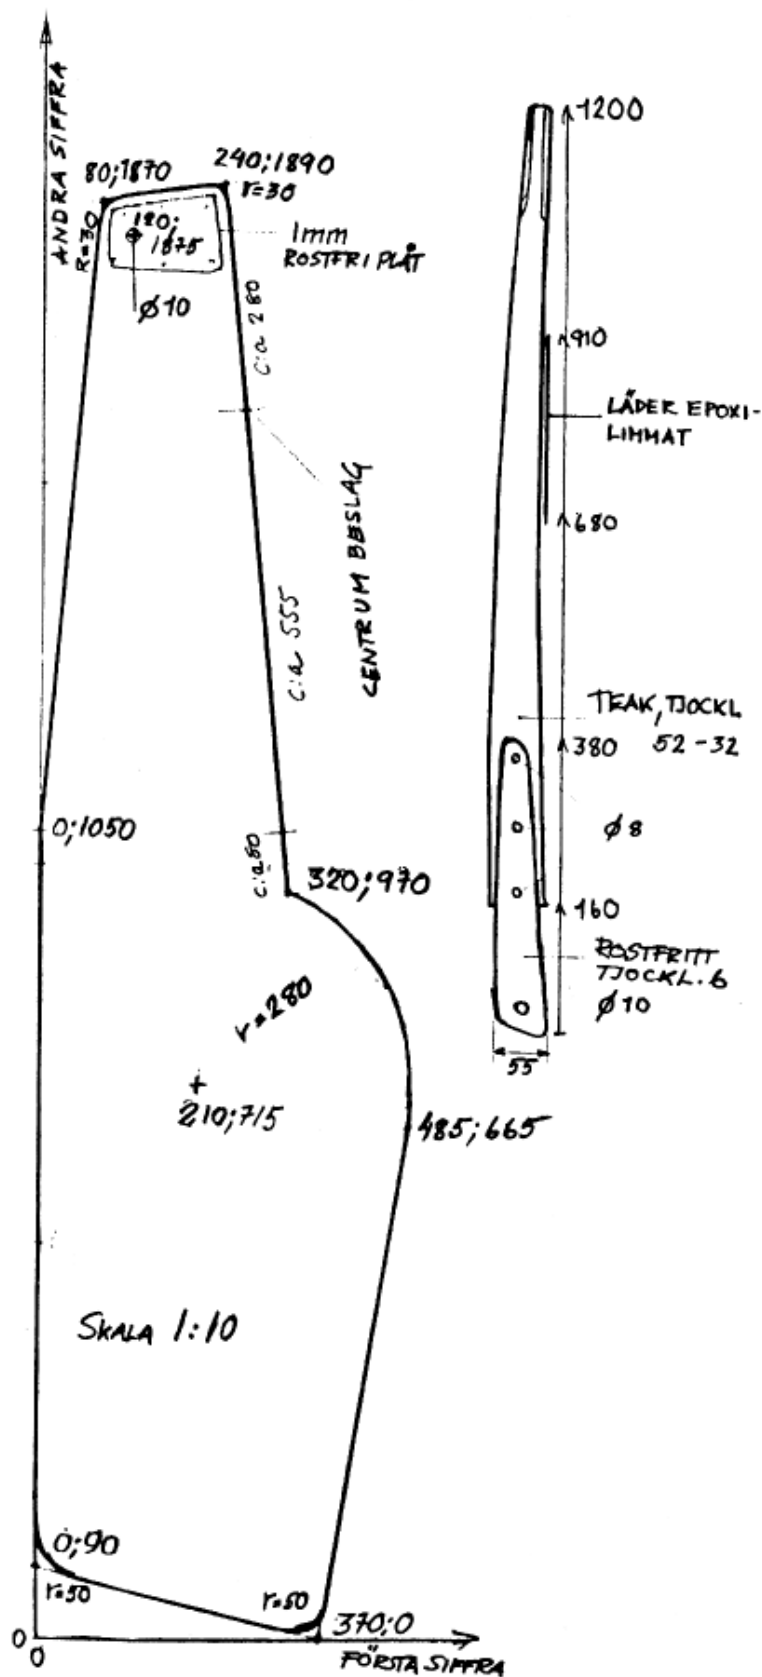
Jag gillade inte något av Brohälls förslag utan ansåg att man skulle ha ett något balancerat roder ej för starkt! (Se nedan) Vid en promenad på Björlanda Kile träffade jag en Vegaägare som just tagit upp sin båt, Den var försedd med ett sådant roder. (Jag har tyvärr tappat bort hans namn) Han hade bara goda erfarenheter av sitt roder och skickade mig en ritning. Med den som underlag tillverkade jag mitt roder.

Rodret är gjort av tre lager 15 mm plywood av den billiga mahognysorten. En skiva räcker gott. Jag limmade med cascofen och använde tvingar längs kanterna och 6 st genomgående 10 mm bultar med stora brickor längre in på ytan. Bultarna slogs sedan ut och hålen spacklades med plasticpadding. Så formning av "undervattenskroppen" med elhyvel och bandslip, och sedan två lager 350-grams matta. Spackling, slipning och till slut målning med tvåkomponent "Albinvit". Slutlig tjocklek blev 50 mm. Beslagen svetsades av rostfritt stål av en bekant. Att notera är att "axeln" är en genomgående rostfri stång. Det är alltså lätt att ta av resp. sätta på rodret.

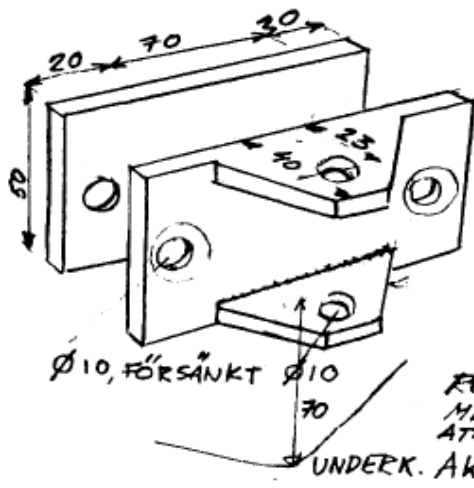
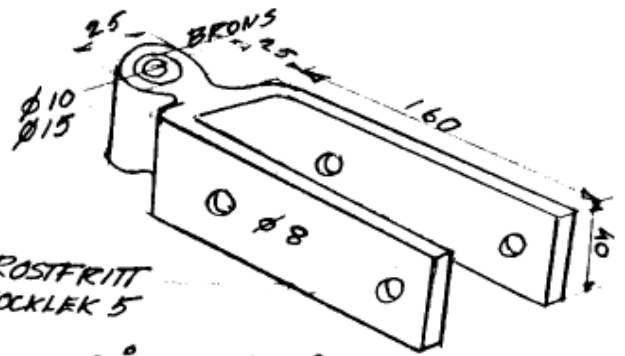
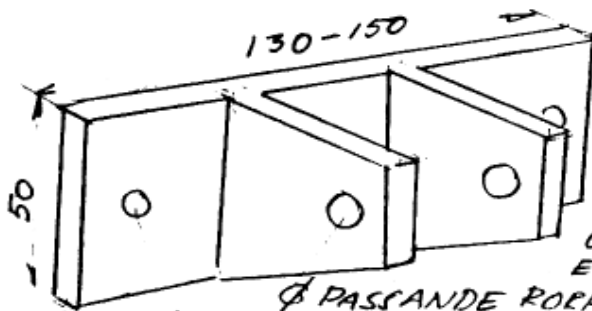
RÖSTFRITT
TJOCKLEK 5

RÖSTFRI STÅNG 650 LÅNGA
MED PASVETSAT "HUVUD" SÅ
ATT DEN EJ KAN ROTERA
UNDERK. AKTERSPEGEL

ÖVRIGA MÅTT
 EFTER EGET RÖRHUVUD
 ϕ PASSANDE RÖRHUVUDETS BULT
 ϕ PASSANDE GROV PLÅTSKEUV

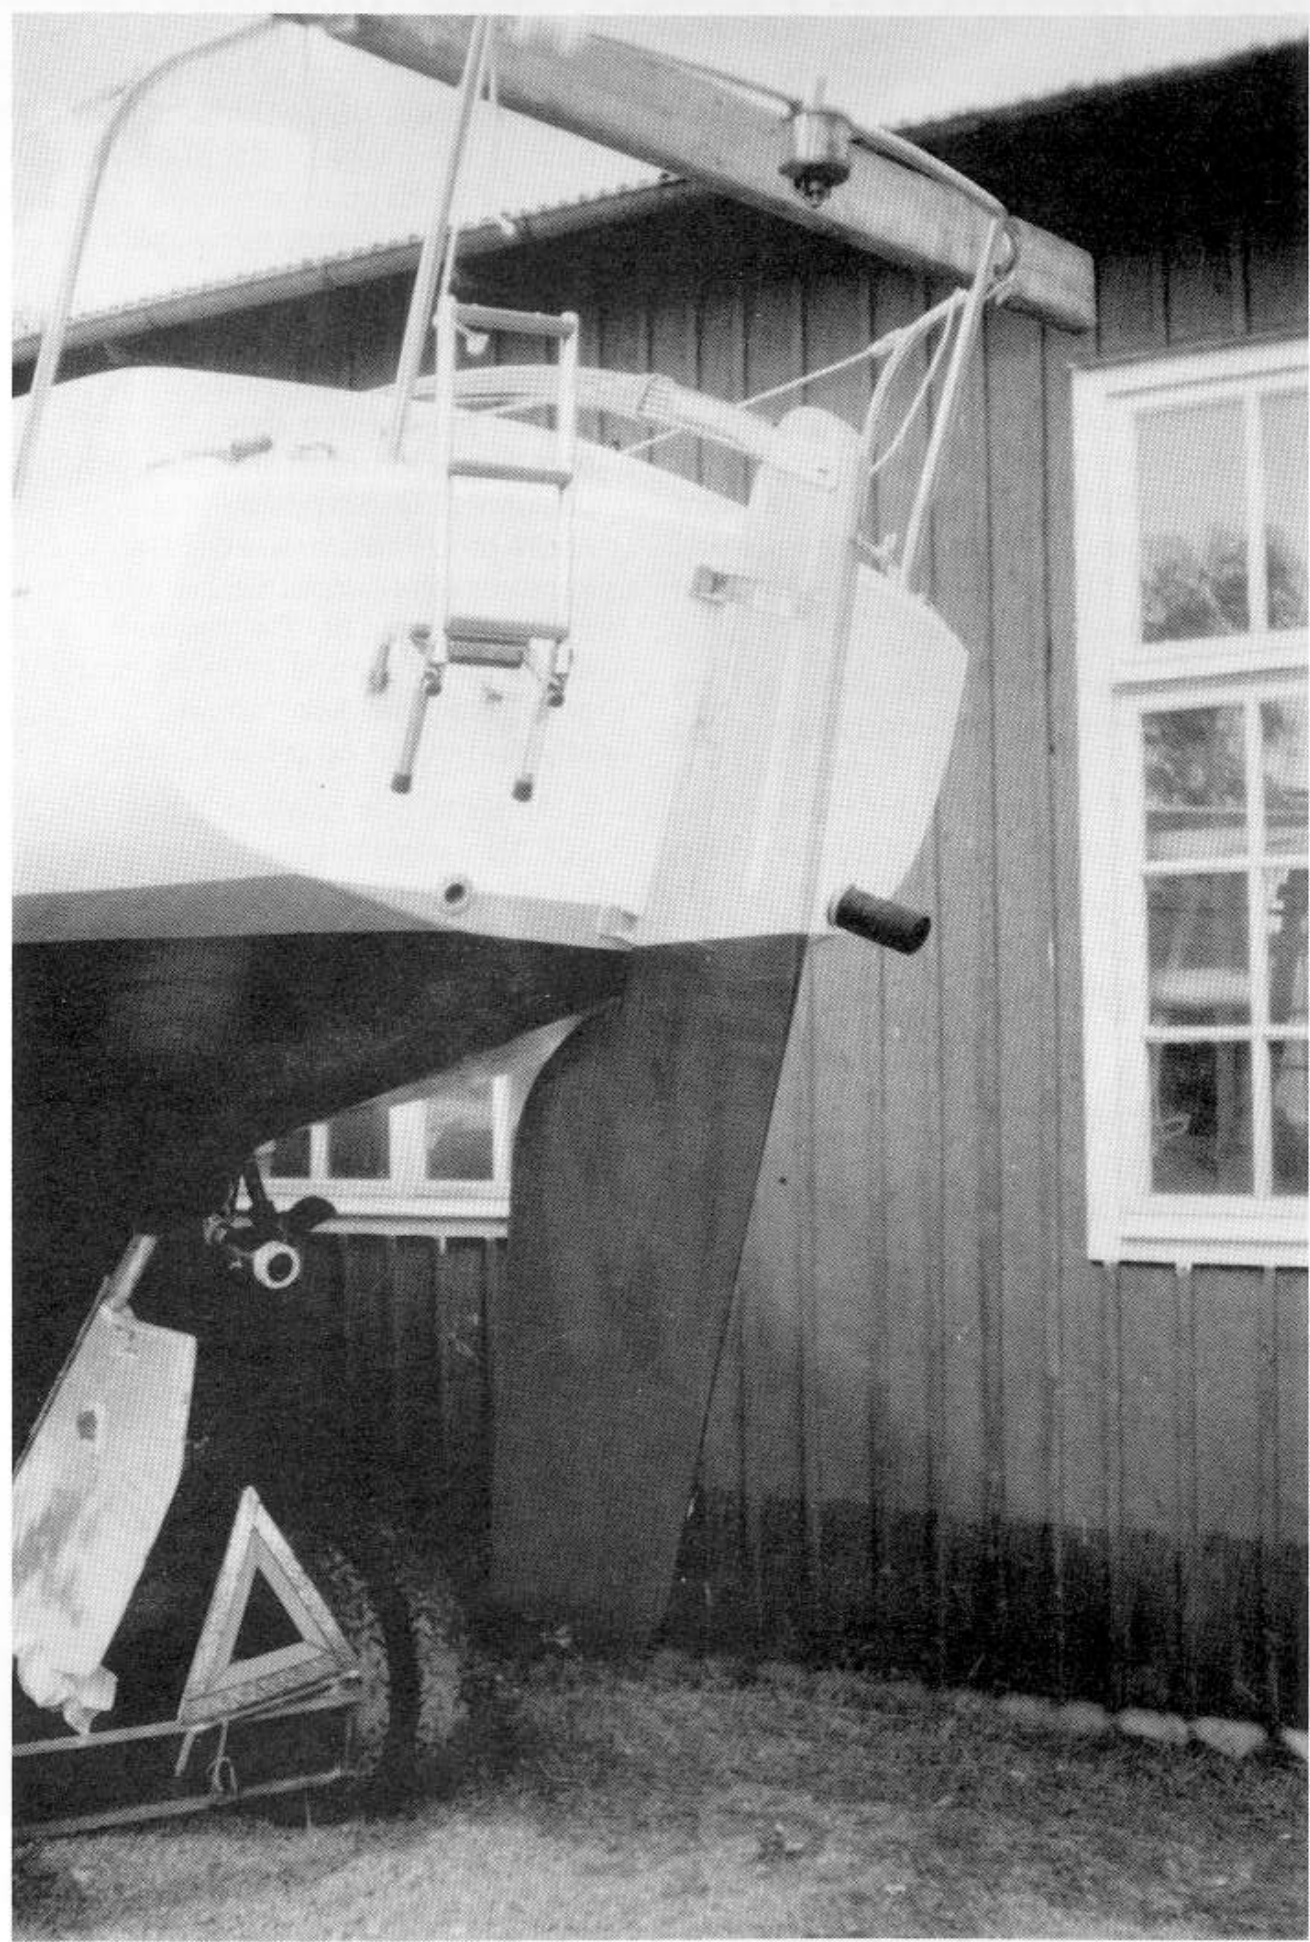
Jag beställde från klubben de anvisningar, som fanns på olika roderkonstruktioner. Vi fann genast att det var bäst att konstruera ett helt nytt roder. Ritningen till detta var ju utprovat redan. Redaktören får ange vad ritningen hette. Vi har lämnat den till Bertil Lund, som har gjort mallar. Han kan nu göra roder på löpande band. Vi medsänder ett antal foton på det färdiga rodet. Det är tillverkat av limmad lärk. Motståndskraftig mot röta. Rorkulten, som verkligen är snygg, är gjord av lärk och mahogny. Beslagen är smäckra och gjorda i rostfritt. (Syrafast rekommenderas).

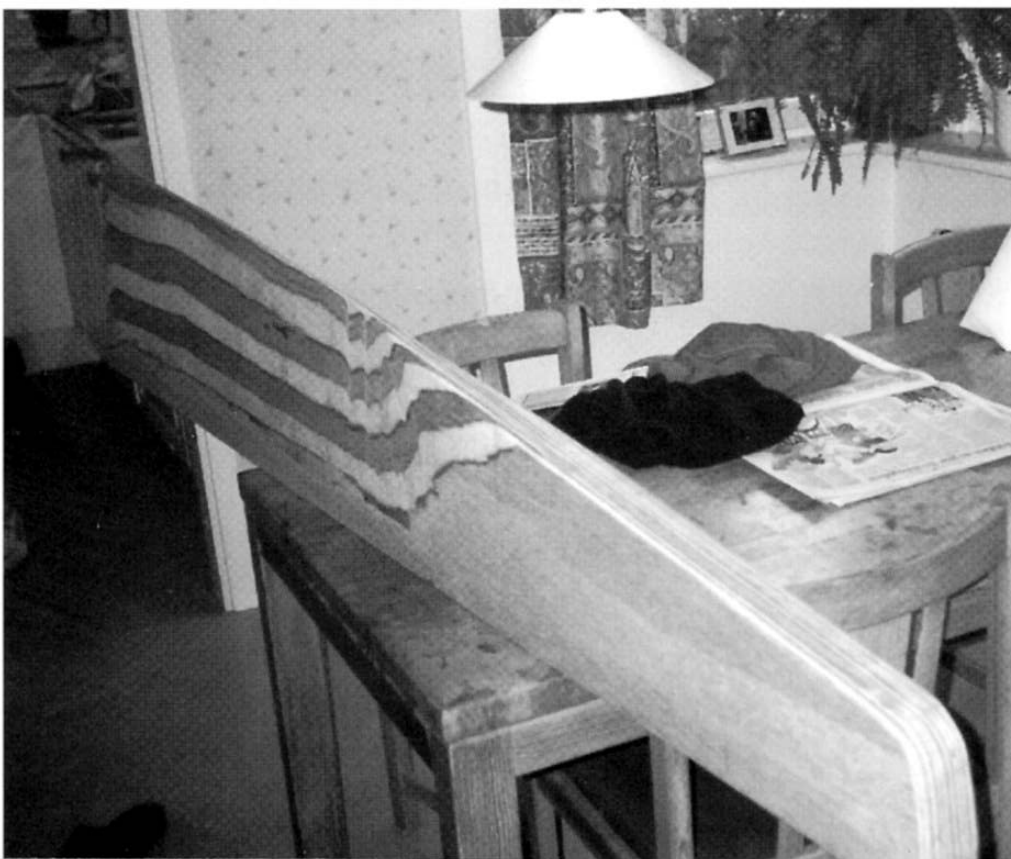
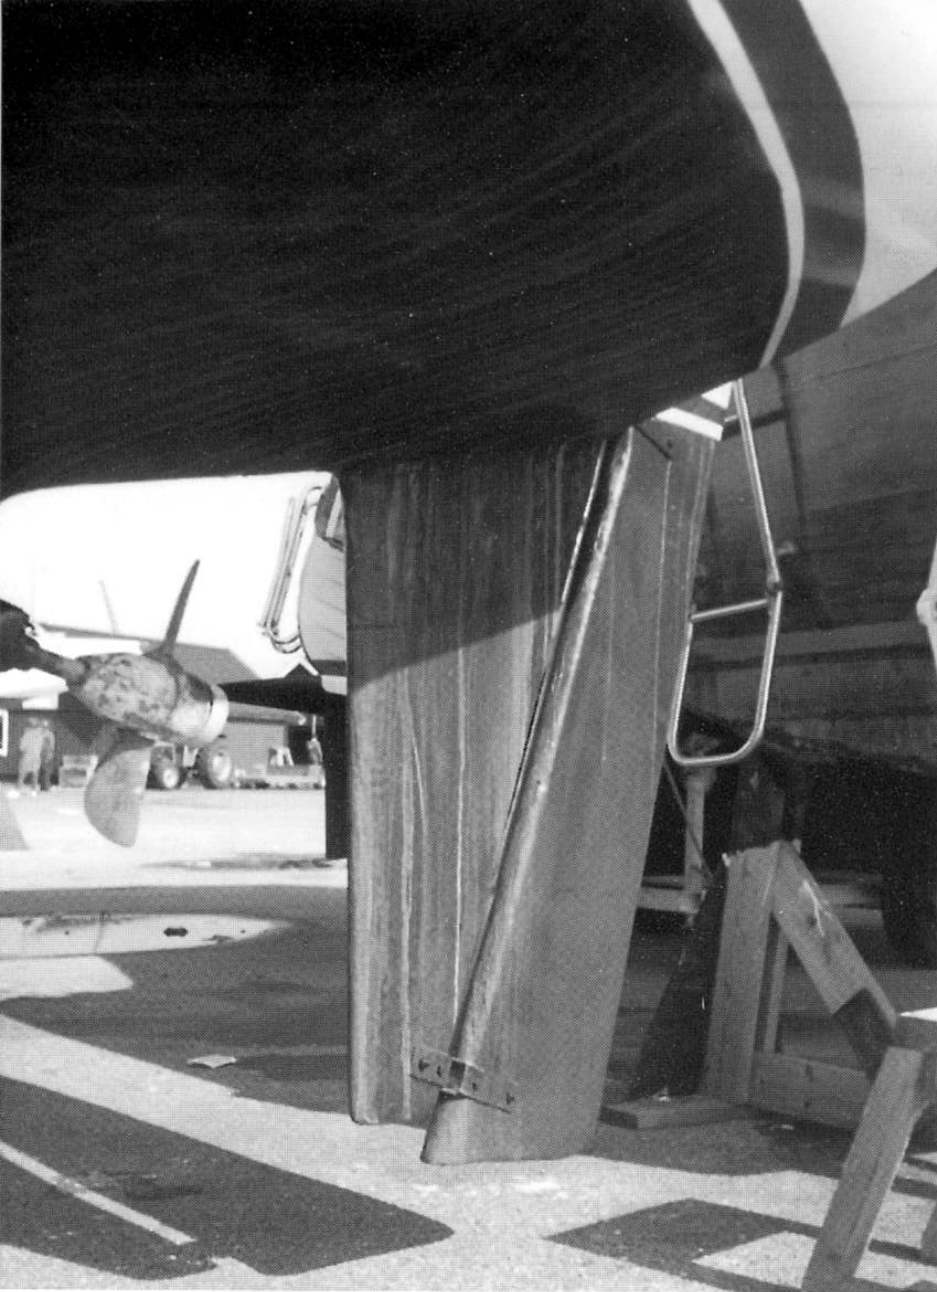
När jag hade slipat botten på utsidan syntes det små 'kratrar' i fogen mellan skrovhalvorna. De fylldes med epoxispackel innan skäddan sattes på plats. Den plastades fast med hjälp av en 10 cm vävremсор och förtjockad epoxi, samtidigt som den skruvades fast med fem 8 mm x 7 cm franska träskruv genom de inplastade förstärkningarna i båtens botten. En

rundad kant (fillet) gjordes med mycket tjock epoxi. Därefter lades 6 lager 330 grams väv på, jag började med en 5 cm remsa, sedan 10 cm, osv upp till 30 cm. På skäddans framkant och på skarven med skrovet lades extra väv på. Sedan skruvades beslagen fast och rodret monterades, därefter följde spackling av skarven, slipning och målning. Rorkulten gjordes av samma plywood och lackades. I samband med rodermonteringen slipades och målades akterspegeln. Alla gamla bulthål (8) spacklades igen med epoxispackel.

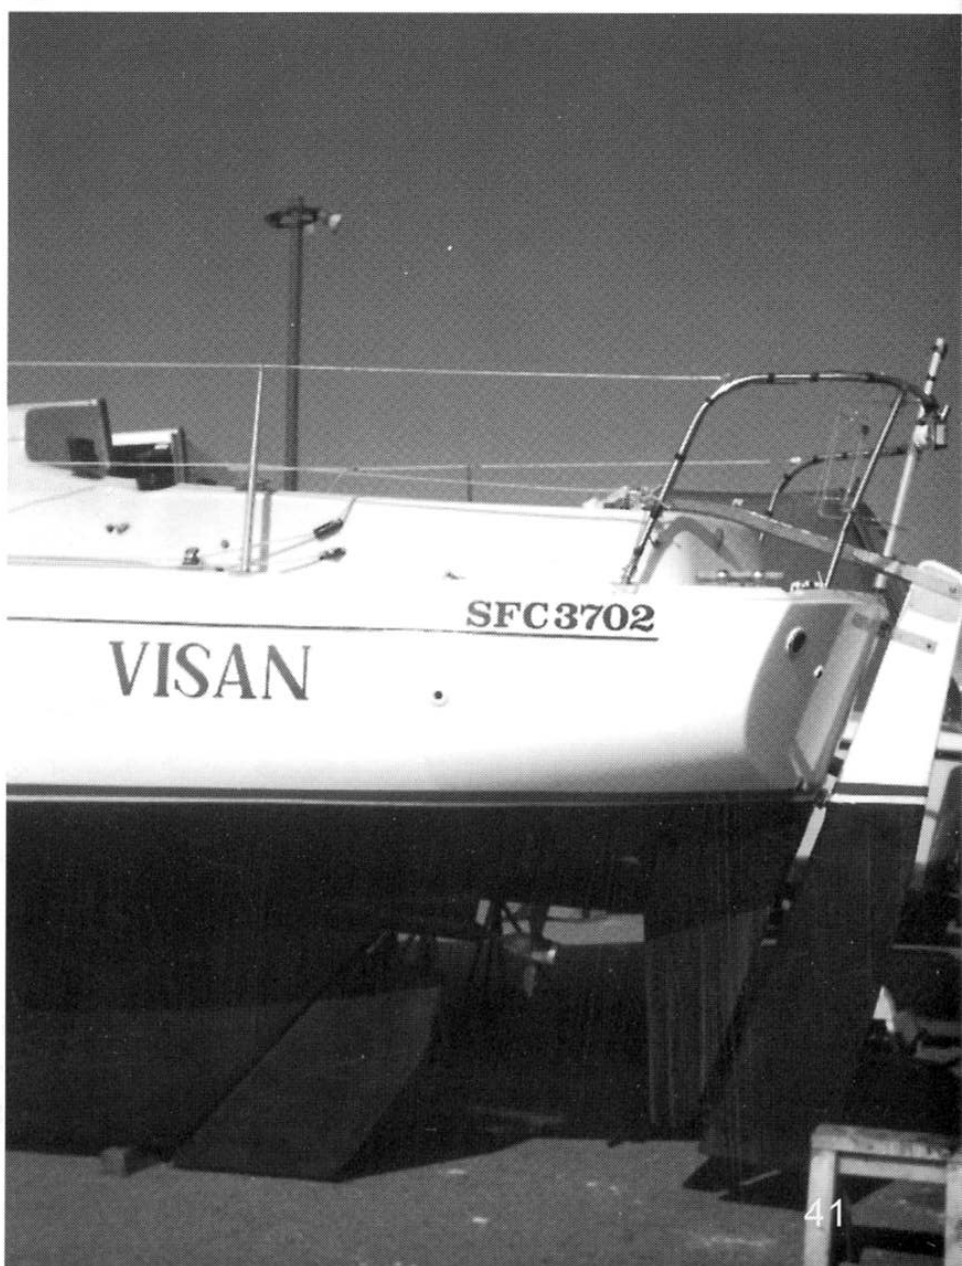
WILHELMINE II's NYE ROR

De fleste både er kommet på land. Wilhelmine II står trygt på sin vogn under taget hjemme i haven. Jeg kan så se sidste vinters arbejde, mit fine nye påhængslede ror på agterspejlet.
