Ремонт вала

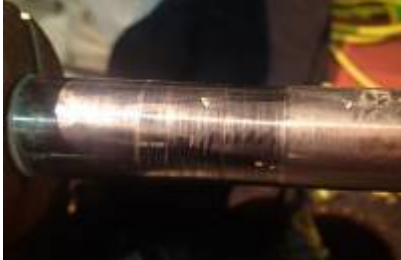
На моей Веге был «оригинальный» подшипник с текстолитовой вставкой. Такое ощущение, что эта вставка тверже, чем материал самого вала, т.к. при почти полностью сохраненном внутреннем диаметре самого подшипника, на валу была заметная выработка. Из-за этого - люфт и посторонние звуки. Был найден вариант по восстановлению вала - плазменное напыление. Выработка на валу:

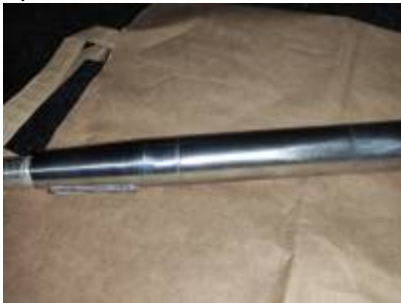
Гребной вала после восстановления:

Плазменное напыление - здесь: <http://www.tehnap.ru/>
